# **PLANO DE AÇÃO DE EMERGÊNCIA PARA BARRAGEM DE MINERAÇÃO (PAEBM)**

## **SISTEMA DE DISPOSIÇÃO DE REJEITOS – ÁREA DO VALE**

### **BARRAGEM B1 E DIQUE AUXILIAR B3**

| <b>ENGENHARIA CONCEITUAL<br/>525 - SISTEMA DE REJEITOS<br/>PLANOS DE AÇÃO DE EMERGÊNCIA PARA<br/>BARRAGENS DE MINERAÇÃO (PAEBM)<br/>BARRAGEM B1 E DIQUE AUXILIAR B3</b> | | Nº HYDRO<br><b>WEA-A0153-RL-525BP-98-0001</b> | PÁGINA<br><b>3/124</b> |

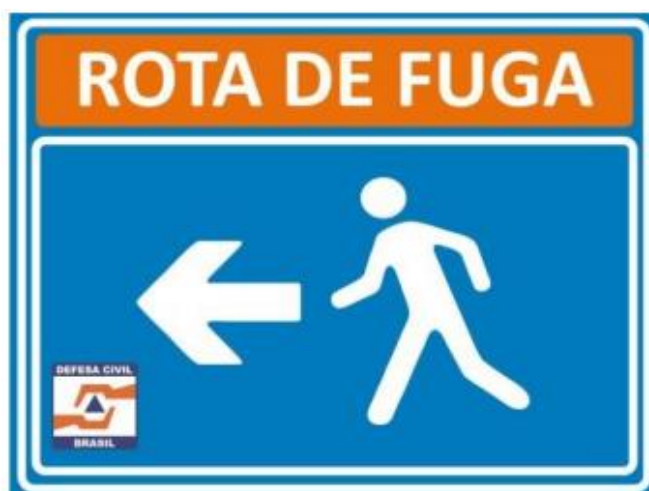
Figura 11-2: Modelo de Placa de Rota de Fuga.

Para os pontos de encontro, foram instaladas placas na área interna da mina. Nas rotas de fuga, foram instaladas placas padronizadas, a cada mudança de direção ou a cada 50 metros, em consonância com o “Caderno de Orientações para Apoio à Elaboração de Planos de Contingência Municipais para Barragens” (Defesa Civil, 2016). As Figura 11-2 e Figura 11-3 mostram os modelos de placas de sinalização utilizadas.

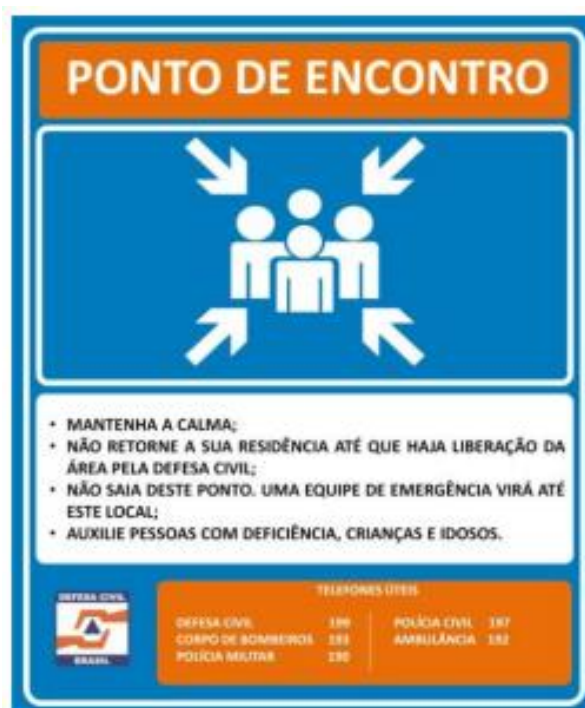
Figura 11-3: Modelo de Placa do Ponto de Encontro .

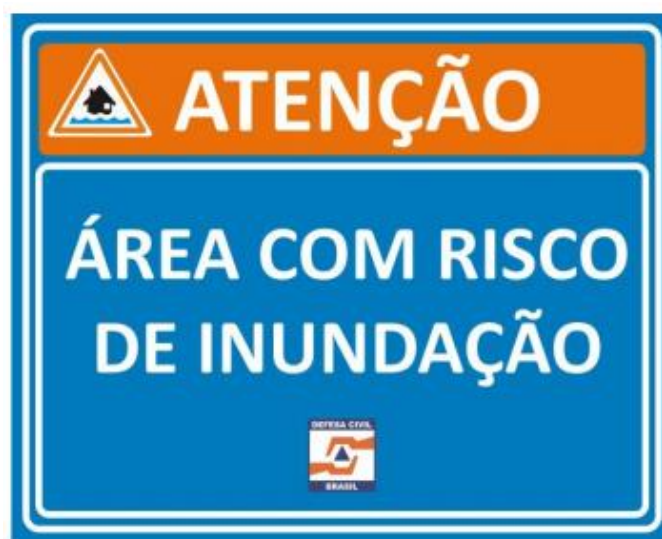
Figura 11-4: Modelo de Placa de área de risco.

abrangida pela mancha de inundação, foi alocada em ponto estratégico placa indicativa do Risco de Inundação. A Figura 11-4 apresenta o modelo dessas placas.
